## Koramil 17 Adimulyo Karya Bakti Perbaiki Tanggul Sungai Jebol Di Desa Sidomukti.

Nasruloh - [KEBUMEN.KIM.WEB.ID](http://KEBUMEN.KIM.WEB.ID)

Jan 3, 2024 - 16:42

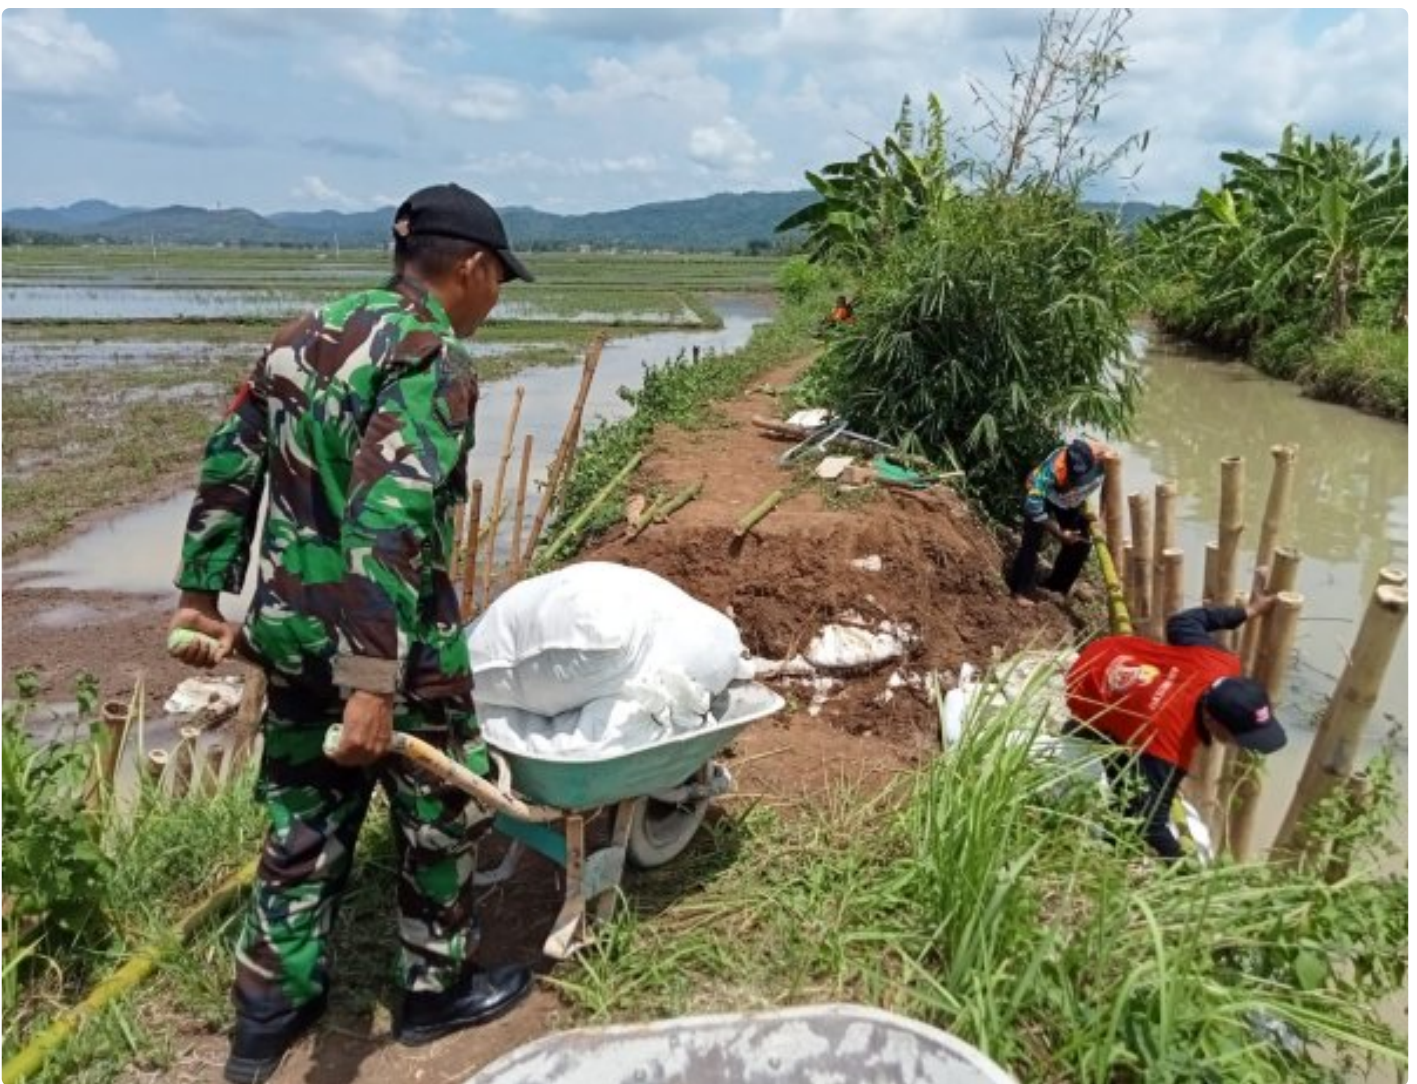
17/Adimulyo Kodim 0709/Kebumen beserta 4 anggota Koramil bersama masyarakat melaksanakan kegiatan karya bakti perbaikan tanggul yang jebol di aliran sungai Kali Abang sepanjang 3 meter dan tinggi 1,5 meter di Dukuh Sembir wetan desa Sidomukti Kecamatan Adimulyo Kabupaten Kebumen, Kamis (13/01/2024).

“Tanggul sungai rusak selebar 3 meter dan tinggi 1,5 meter karena debit air yang terlalu besar dari hulu akibat hujan lebat di wilayah pegunungan Karanggayam.” ujar Sertu Rudianto “Untuk itu anggota Koramil 17 Adimulyo relawan BPBD dan warga gerak cepat memperbaikinya agar cepat normal kembali,” sambungnya.

Perbaikan tanggul sungai menggunakan karung diisi tanah yang ditata pada lokasi tanggul yang mengalami kerusakan selebar 3 meter dan untuk memperkuat struktur tanggul dipasang pasak dari bambu. Karya bakti ini merupakan penanganan darurat tanggul sungai sebagai antisipasi agar kerusakan tanggul tidak meluas.
